## 浄化槽における液状化対策に関する模型実験

# Liquefaction soil measures experiment of the earthquake-proof type buried Johkasou

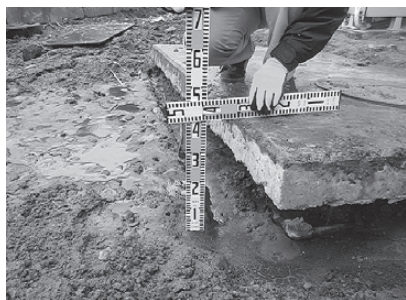
写真－1 液状化による浄化槽の浮上

いは浄化槽本体に異常が認められた割合が高かったものの2.8%以下であった。流入管あるいは浄化槽本体における復旧に大きな時間および費用が必要となると考えられたものは，写真－1および写真－2に示されるように，多くの場合，浄化槽周辺の地盤が液状化したことに由来する被害が多く認められた。これは浄化槽設置のために掘削した部分を砂で埋め戻しているため，その部分のみが液状化したものと考えられる。このような場合，資材や人材の不足から迅速な復旧に支障を生じた

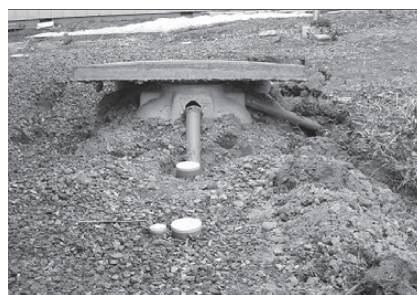
写真－2 浄化槽・管きよの浮上
